Rustfrit stål i svømmehalsmiljø

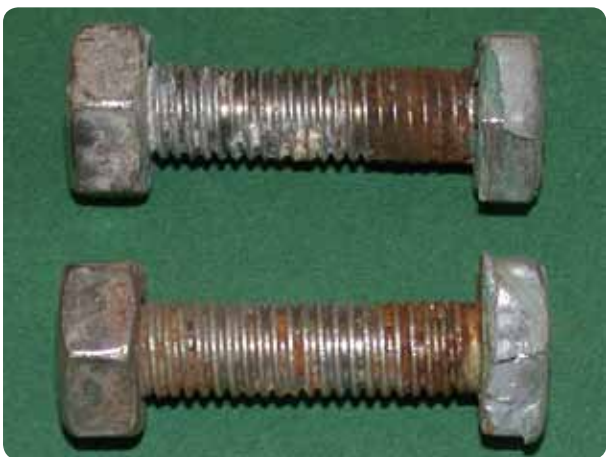
Rustfrie bolte med korrosion i gevindet

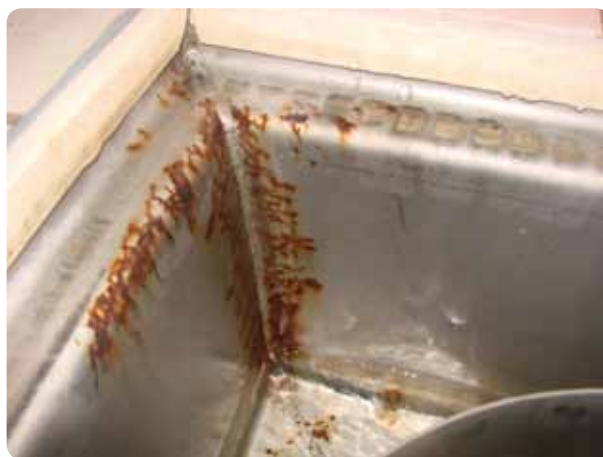
Korrosion i skvulperende

Rustfrit stål anvendes også til f.eks. skvulperender, trapper, startskamler og diverse dekorative overflader i svømmehaller. Et utilstrækkeligt materialevalg eller overfladefinish kan resultere i et uønsket rustent udseende.
