## Undersøgelse af Tube-to-Tube sheet svejsninger

– med specialudviklet ultralydsscanner til hurtig indsats

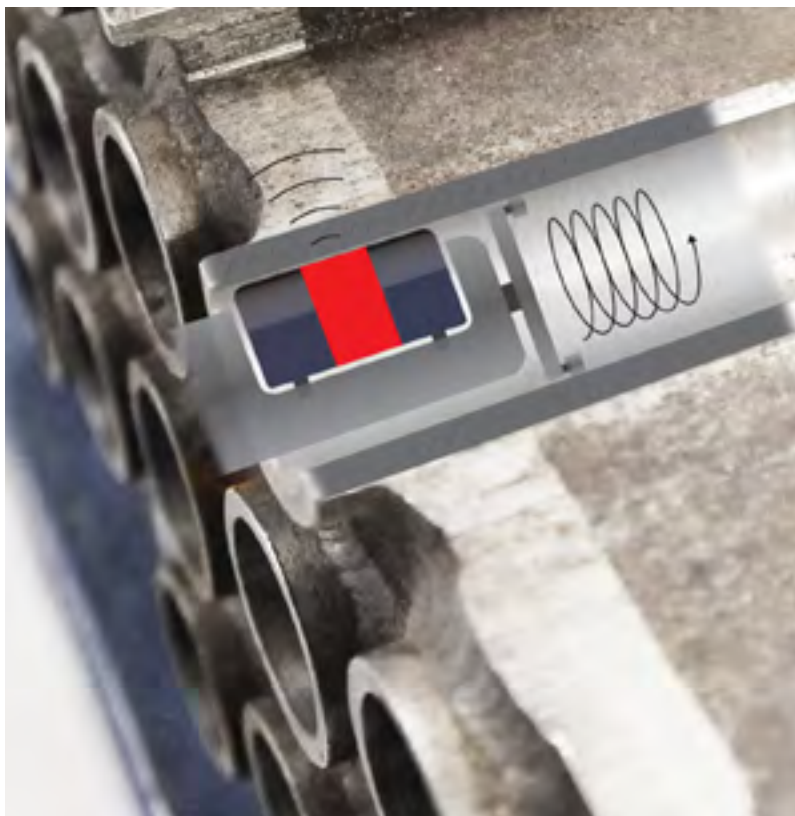
Udstyret består af en specialdesignet scanner, FORCE Technology P-scan system og en laptop. Scanneren består af en motor med aksel indeholdende kabler og slange for vandtilførsel.

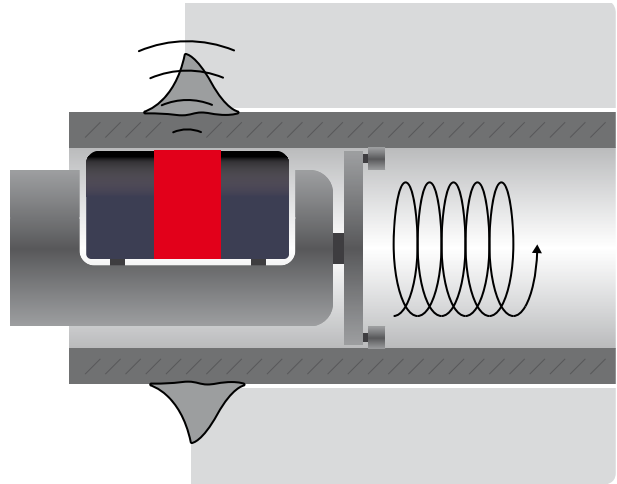
**Figur 2** viser signaler fra en rodfejl i svejsningen (mellem de røde streger)  
Signalet fra rodfejlen er gentaget flere gange i scanningen. Det skyldes at lyd hovedet ser fejlen i flere rotationer, inden fejlen er passeret.  
Det kan ved fastlæggelse af positionen af indikationen konstateres, at det er den samme indikation, som gentagende gange er registreret. I højre side af billedet ses netop lige rørvæggen efter svejsningen.
