# Korrosion og sprekkdannelse i svejser

Eksempler på skader, hvorfor de oppstår og hvordan de kan undgås

Asbjørn Andersen, Forretningsudvikler og spesialist i materialer og korrosion, FORCE Technology Danmark

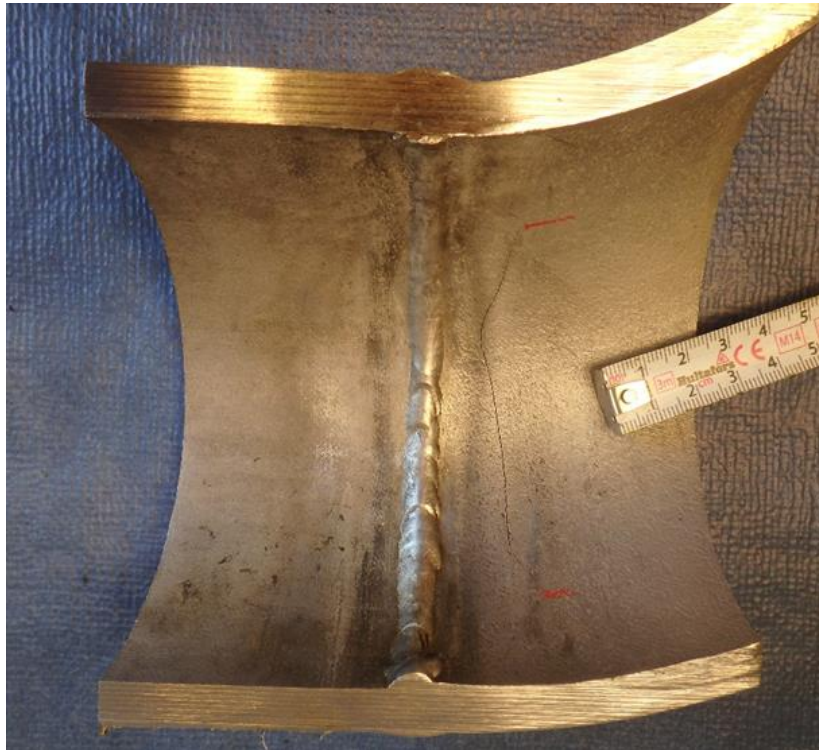
## Crack and leak in 4" flowline

Crack length ~85 mm, up to 0.2 mm wide.

## Årsag til sprekk

Forkert varmebehandling af bøjning

Mikrostruktur med store mængder sigmafase

Reduceret korrosionsbestandighed  
og meget reduceret slagsejhed

Størrelsen af korrosionsangreb overstiger  
kritisk fejlstørrelse

Pludselig mekanisk påvirkning har ført til  
sprødt brud

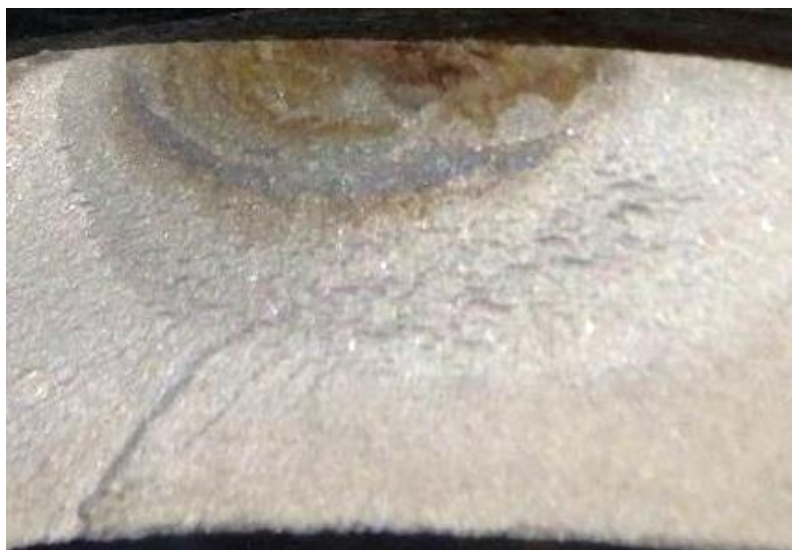
As-received

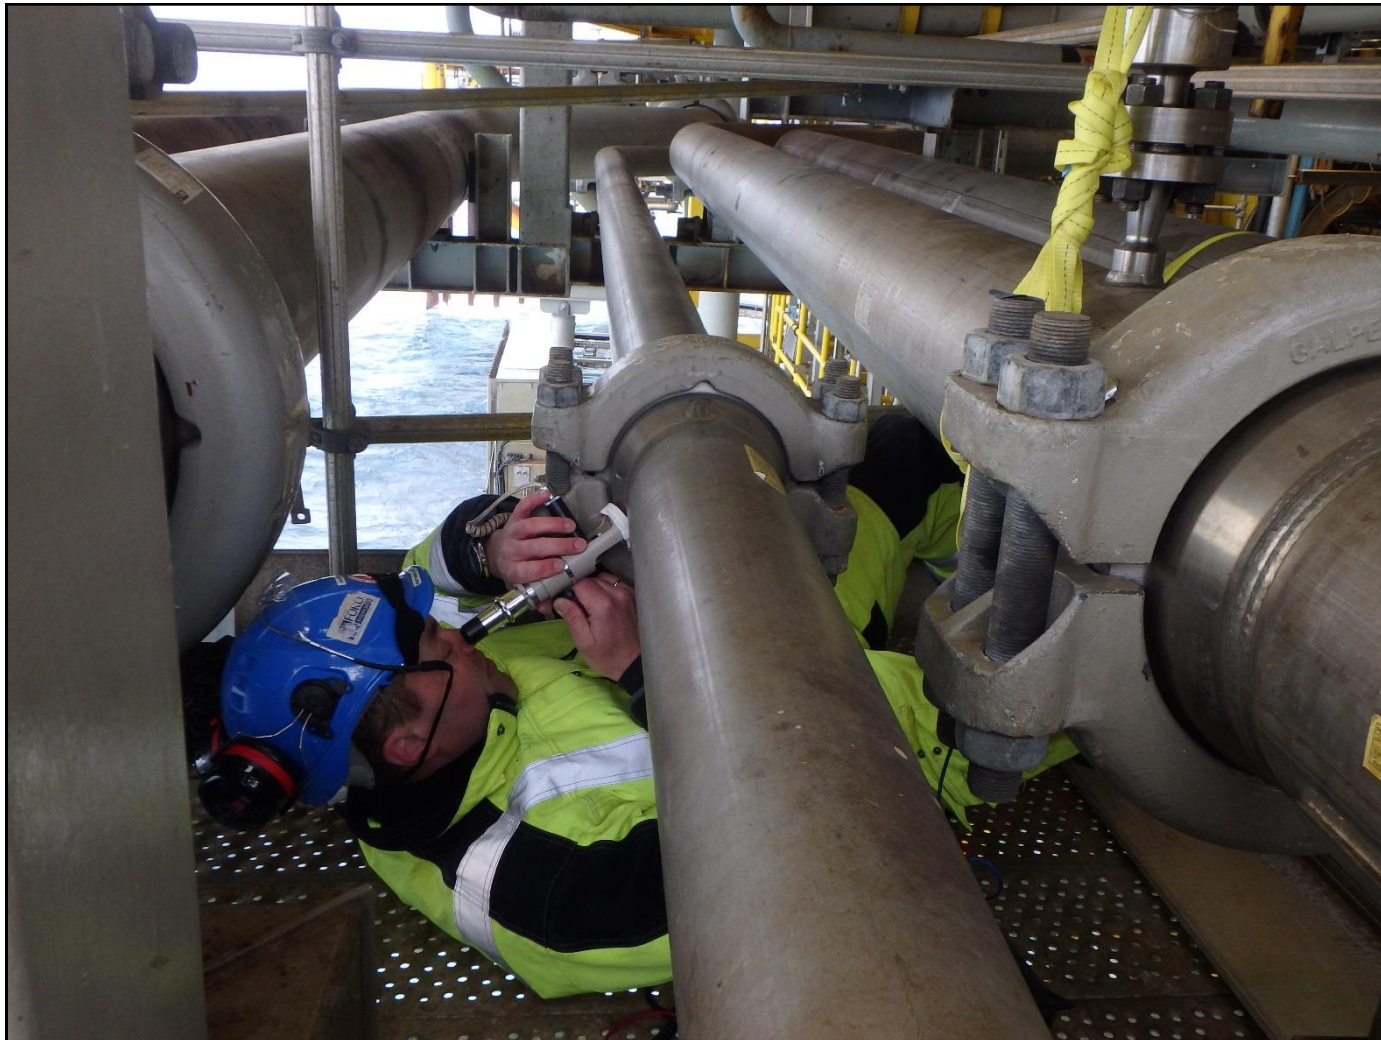
On-site in-situ  
metallurgi kan være en  
hård opgave !

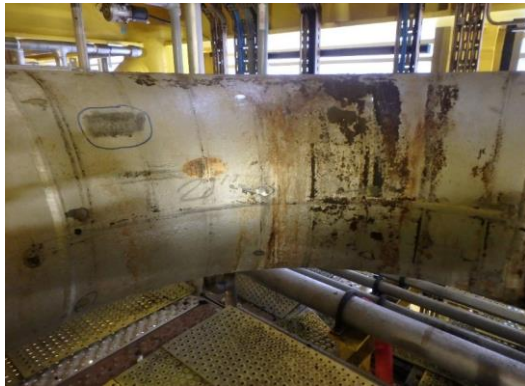
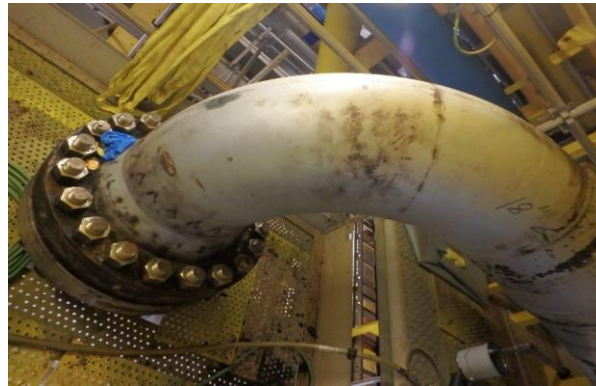
## 16 and 18" bøjning – Ferrit ca. 28 %

### Ferritmålinger

Udføres i baner rundt om bøjning  
(inhomogen fordeling af ferrit)

Overfladen slibes ned inden måling  
(Dannelse af austenit på overfladen  
kan være fremmet af  $N_2$  atm. ved  
udglødning og bejdsning kan have  
fjernet ferritfasen selektivt)

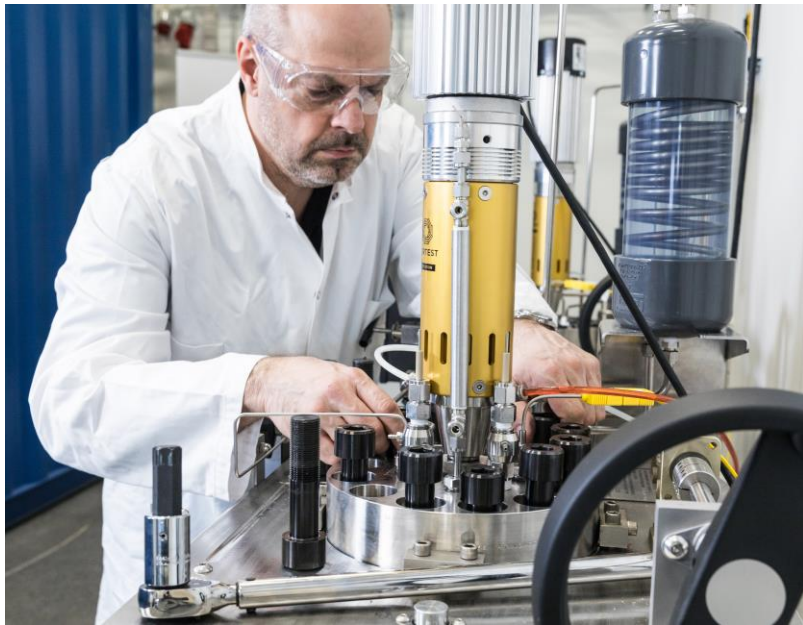
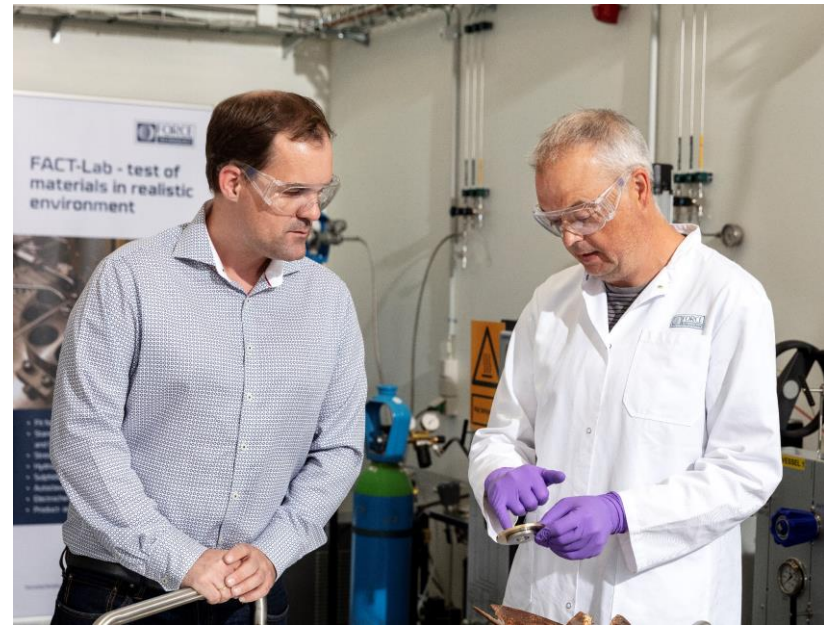
Laboratorie til test i barske miljøer – FORCE Technology

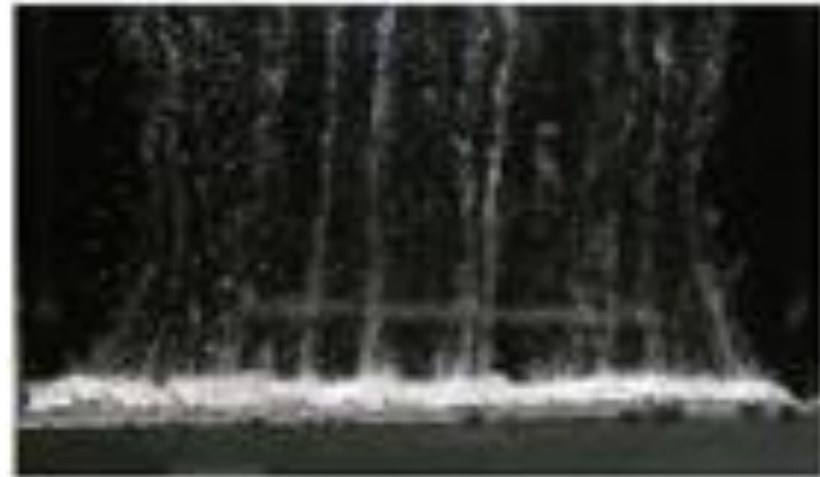
# Hvor kommer hydrogen i stålet fra

## Fremstillingsprocessen

Overfladebehandling og relaterede processer

Svejseprocesser

## Katodisk beskyttelse

## Korrosion

## *Sulfid*

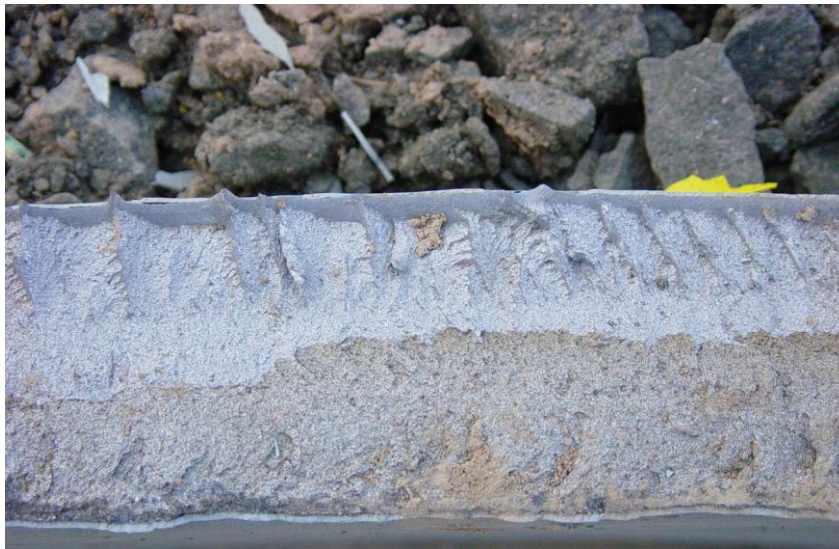
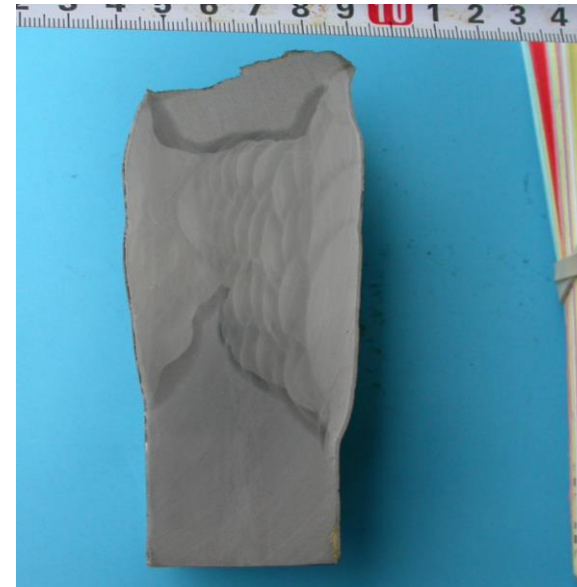
## Reperationssvejsninger i vindmølletårn

Hårdhed i HAZ: 460 HV<sub>10</sub>

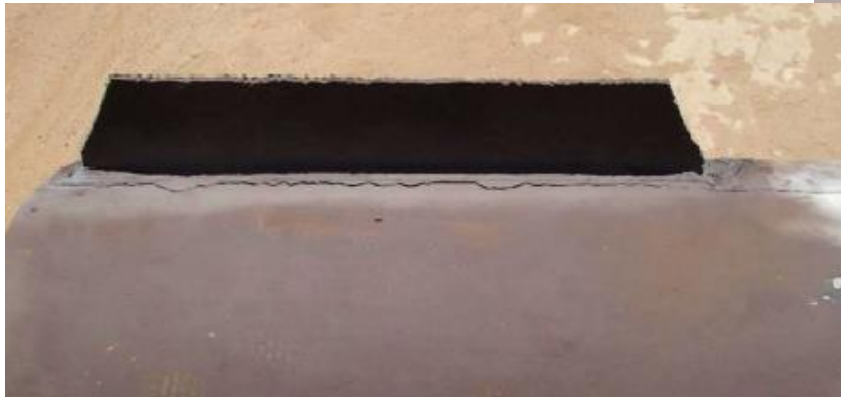
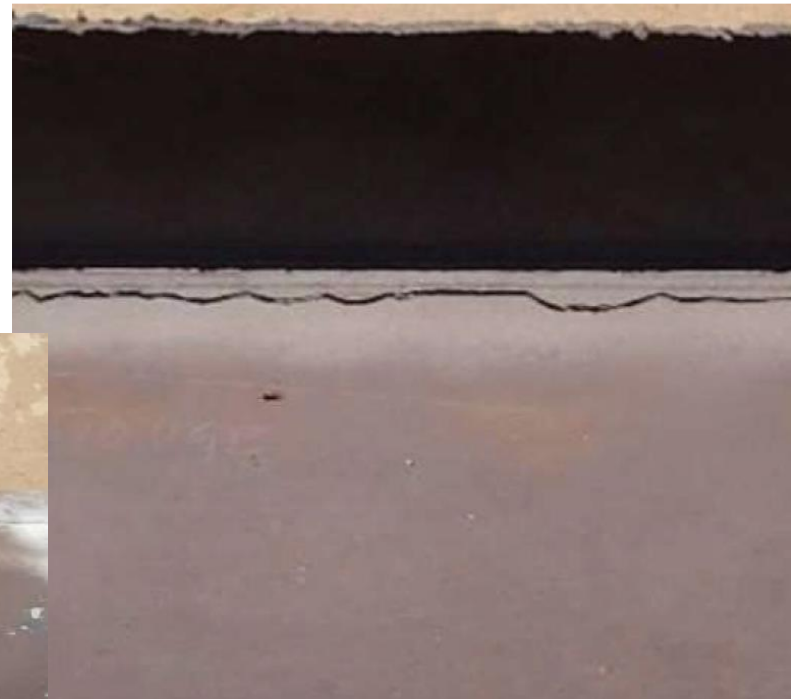
## Hydrogen i stål – Katodisk beskyttelse

Reperationssvejsning i ben fra Jack-up platform

Højstyrke stål

Ca. 1,5 meter lang langsgående revne

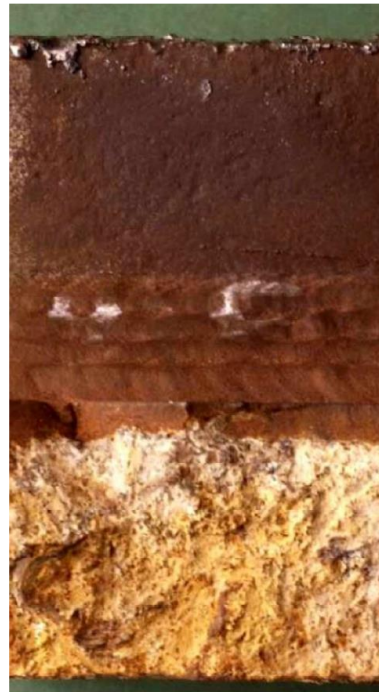
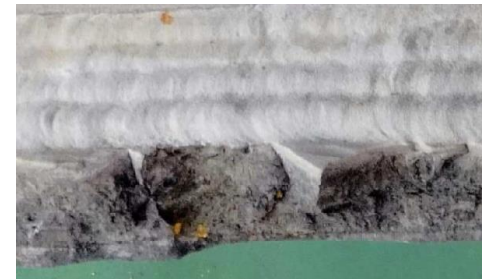
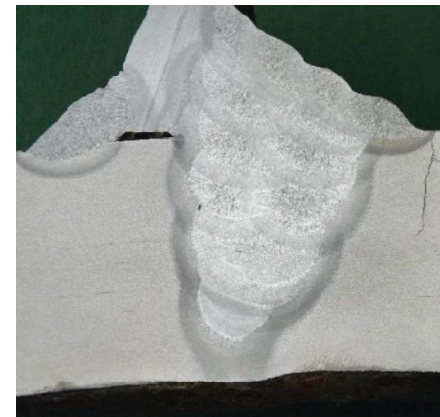
## Hydrogen i stål – Katodisk beskyttelse

Hårdhed i HAZ: Ca. 375 HV<sub>10</sub>

Karakteristisk brudflade (HISK)

Kalkbelægninger på revneflader  
(Katodisk beskyttelse af bart stål)

Sulfid i belægninger

Sulfidbelægninger øger hydrogenoptagelsen  
fra ca. 1-2 % til ca. 40-50%
