ARTIKEL

# Detektion af fejl og revner i procesudstyr

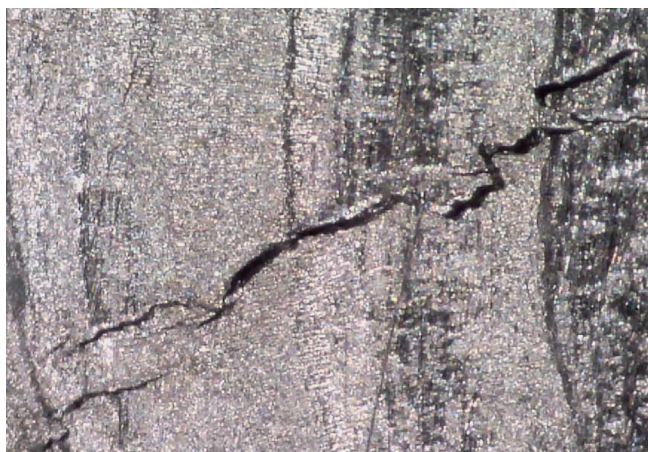
Figur 5. Revne i svejsesøm på plade. Udseende af fejl ved stor forstørrelse med Dino-Lite digitalt mikroskop (forstørrelse 197,5X) (øverst) og i konfokal mikroskop (nederst).

Fejlene i svejsesømmen er tydelige revner (Figur 5), mens fejlen på testpanelet ser anderledes ud, idet den her mere ligner et splintret glas (Figur 6).
