# Revner og tæring i rustfrit ståludstyr i levnedsmiddelsektoren

- Risici af afværgeforanstaltninger

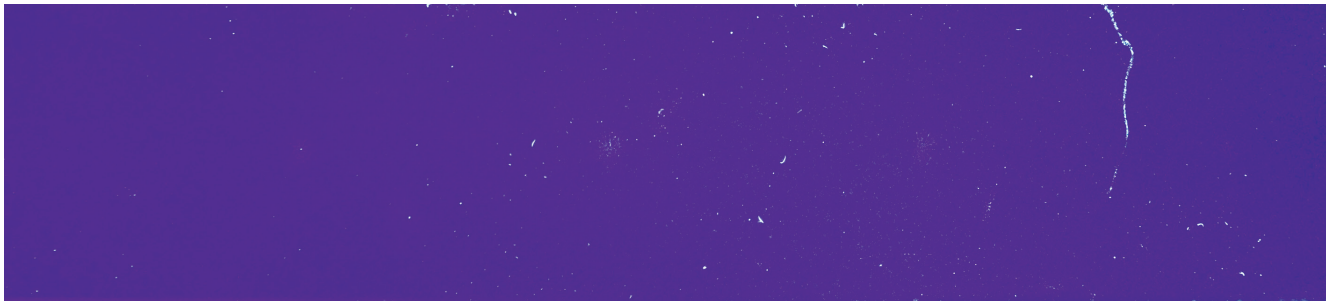
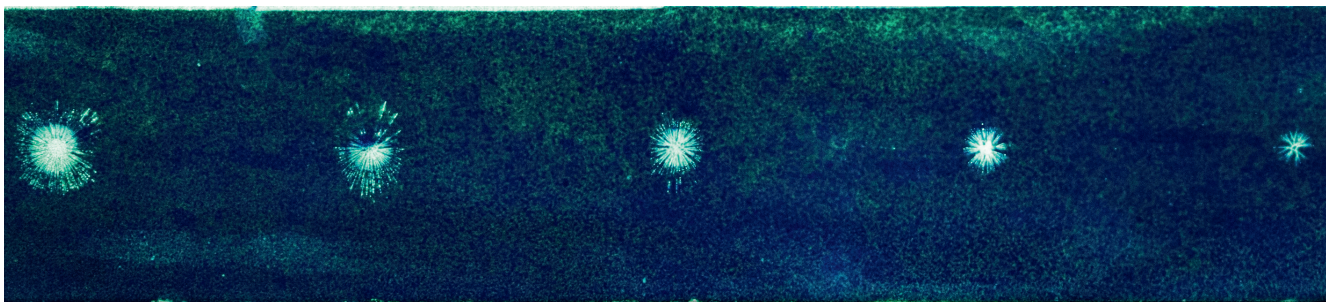
*Figur 3. Tre fotos af samme type test panel (Reference Test Panel 2, EN ISO 3452-3) med fem fejl på linje. Panel B og C er det samme panel, der forud for forsøget var påsmurt kærnemælk i min. 24 timer, så organisk materiale og mikroorganismer har samlet sig i fejlene. Panel A er kontrol. Alle paneler er belyst med UV-lys (peak 365 nm).*

*A: Kontrolpanel - Påført penetrant FP-10.*

*B: Påført penetrant FP-10.*

*C: Påført penetrant FP-10 og fremkalder Spotcheck SKD-S2.*

Hvis penetrant prøvning bliver udført på procesudstyr, hvor organisk materiale og mikroorganismer har ansamlet sig i revnerne, kan fejlene allerede anes, når penetrant væsken påføres (Figur 3B).

Dette kan være forårsaget af, at penetranten 'holdes fast' i overfladen af det organiske materiale, der har fyldt revnen op, og som dermed bliver synlig, inden at fremkalderen er blevet påført.
